# VALUTAZIONE DEI RISCHI DI ESPOSIZIONE AD AMIANTO

| <b>IMMOBILE:</b> | <b>Complesso Scolastico Alessandro Manzoni</b> |
| Sede: | <b>Complesso scolastico Alessandro Manzoni via XXV Aprile – via dei Partigiani Canegrate (MI)</b> |

| <b>TIPO DI DOCUMENTO:</b> | <b>Valutazione dei Rischi di esposizione ad Amianto</b> |

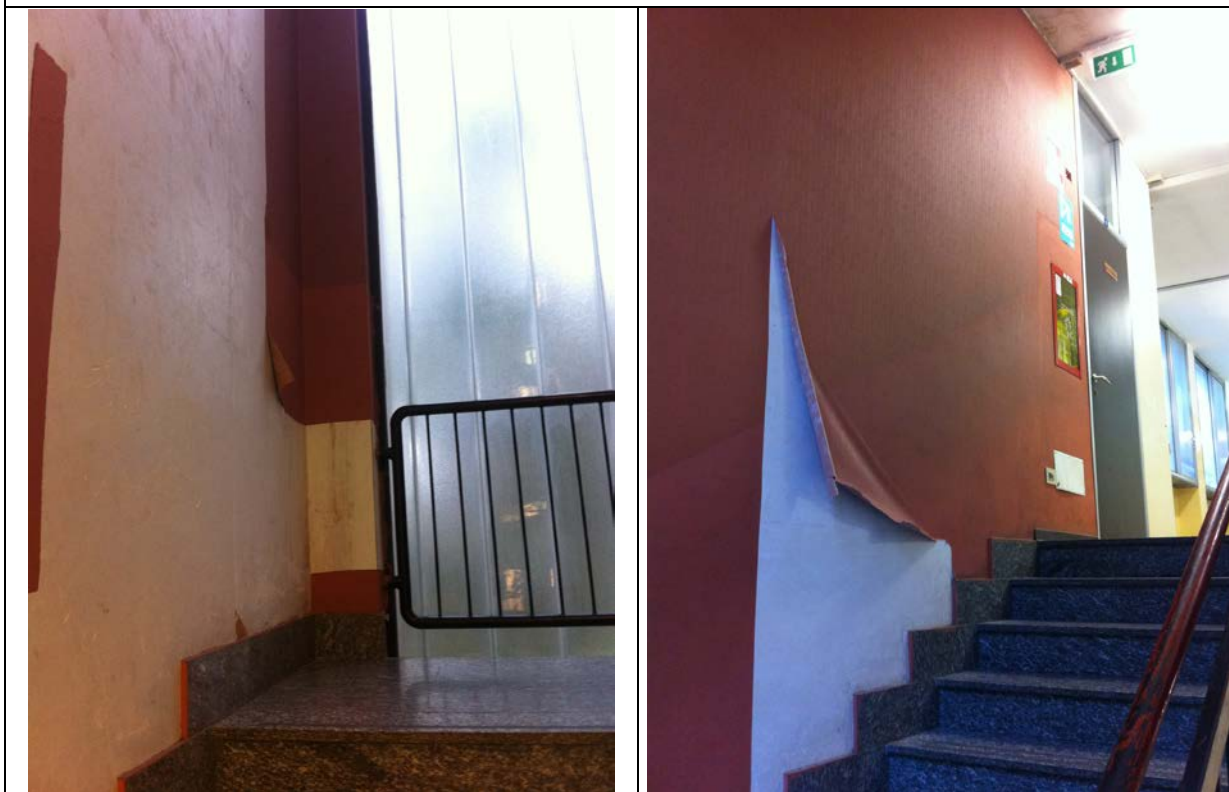
Inoltre è stata effettuata, nel febbraio 2016, a cura di Romeo Safety Italia Srl un'analisi chimica su un campione massivo di rivestimento pareti (tipo carta da parati) presente in alcuni punti della struttura. Tale analisi ha evidenziato assenza di amianto. Seguono alcune foto indicanti il rivestimento oggetto dell'analisi.

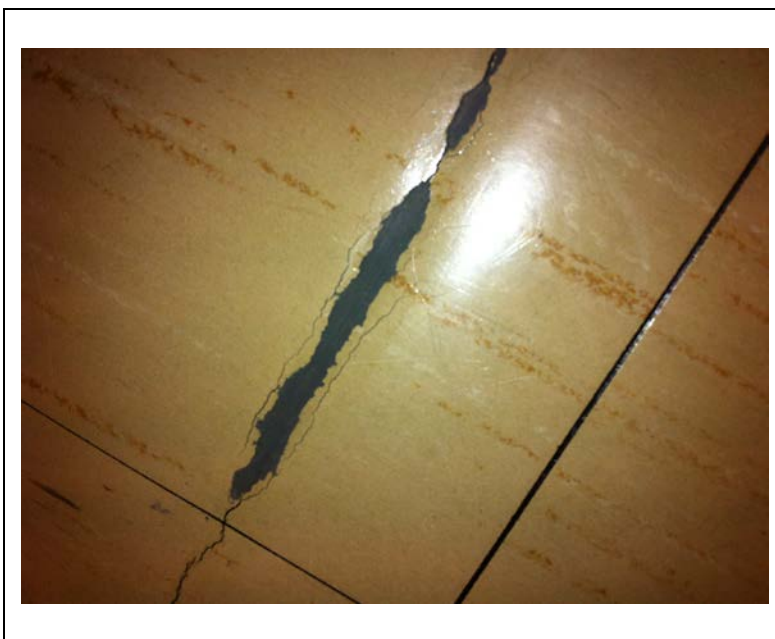
Sul bordo esterno delle parti oggetto di riparazione, proprio per la procedura di saturazione con applicazione a più mani, potrebbero risultare presenti piccole eccedenze di materiale siliconico, che con il tempo potrebbero poi distaccarsi per effetto dello sfregamento da calpestio; aggiungiamo, seppur tecnicamente ovvio, che l'eventuale eccedenza si stacca da una parte di supporto sano e precedentemente pulito, pertanto da ritenersi non pericoloso per inalazione e non contaminato.

Si riportano di seguito alcune foto delle aree riparate."

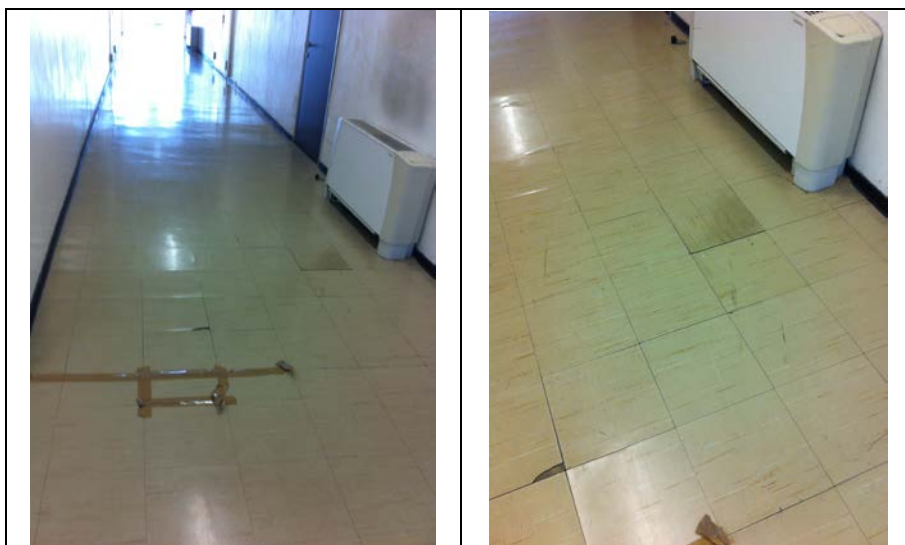
Inoltre, durante il sopralluogo effettuato si è riscontrata un'area della scuola in cui, a seguito di un allagamento, il pavimento in linoleum risulta sconnesso e quindi facilmente removibile.

Si riscontra inoltre la presenza, al piano seminterrato, di un'area in cui il pavimento risulta sconnesso e quindi facilmente removibile. Questo a causa di una infiltrazione di acqua proveniente da temporali verificatisi la scorsa estate. Si indica di intervenire su tale area mediante un'azione di confinamento del pavimento sconnesso.

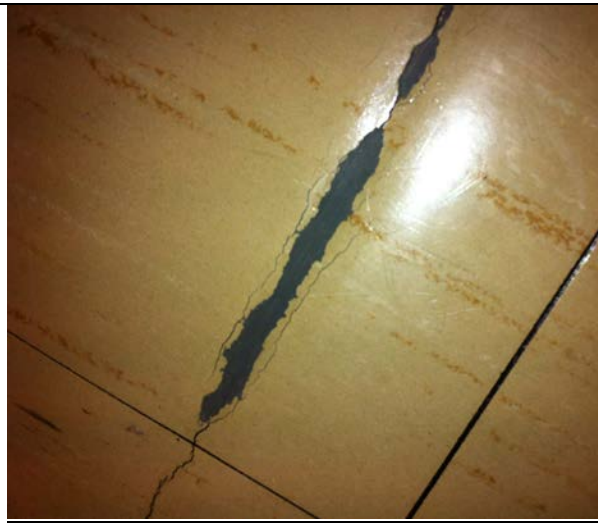
| STATO DI CONSERVAZIONE | Indice VERSAR | QUANTITA' | FOTO ELEMENTO |
|---|---|---|---|
| Discreto | ZONA 4 | ~ 2000 m <sup>2</sup> | |

**Zona 4 = Riparazione.** Le aree danneggiate dovrebbero essere sistemate con interventi limitati di confinamento o incapsulamento.

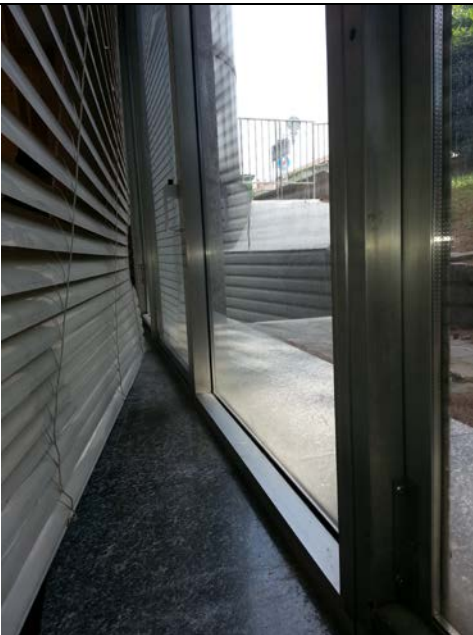
### Mastice Infissi-ferma vetro

| STATO DI CONSERVAZIONE | Indice VERSAR | QUANTITA' | FOTO ELEMENTO |
|---|---|---|---|
| Discreto | ZONA 4 | 1-10 mq | |

**Zona 4 = Riparazione.** Le aree danneggiate dovrebbero essere sistemate con interventi limitati di confinamento o incapsulamento.
