4.1.3 Simulazione per tempo di ritorno di 100 anni

5. RISULTATI SIMULAZIONI A SEGUITO DEGLI INTERVENTI IN PROGETTO

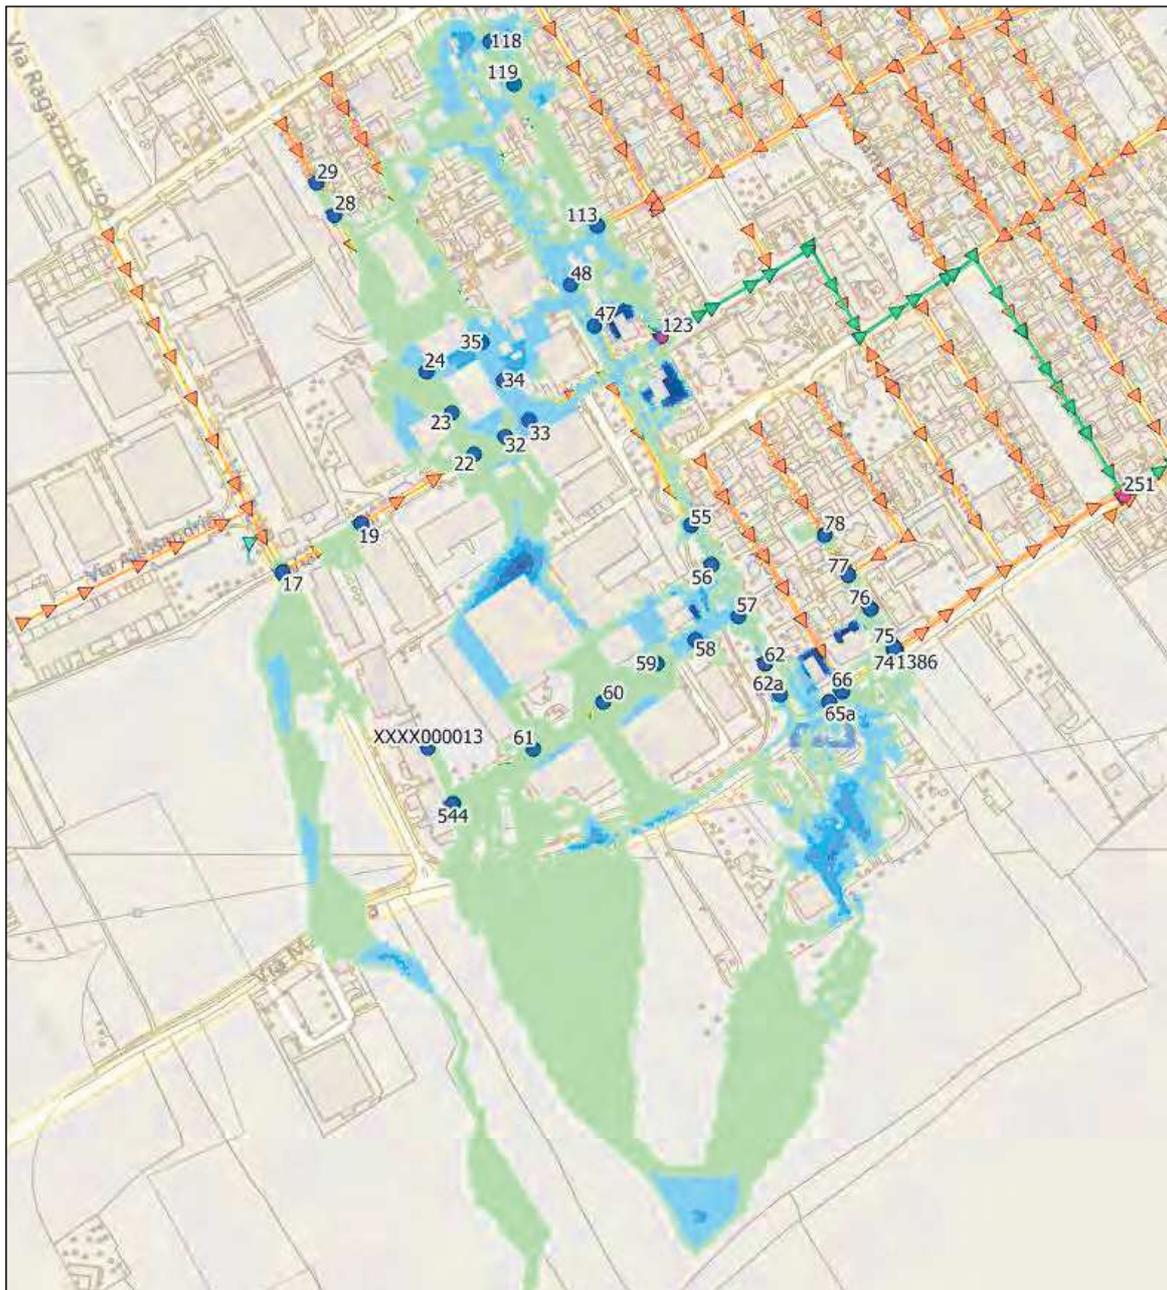
Figura 52. Allagamenti nella zona industriale per lo scenario di simulazione con 50 anni di tempo di ritorno.

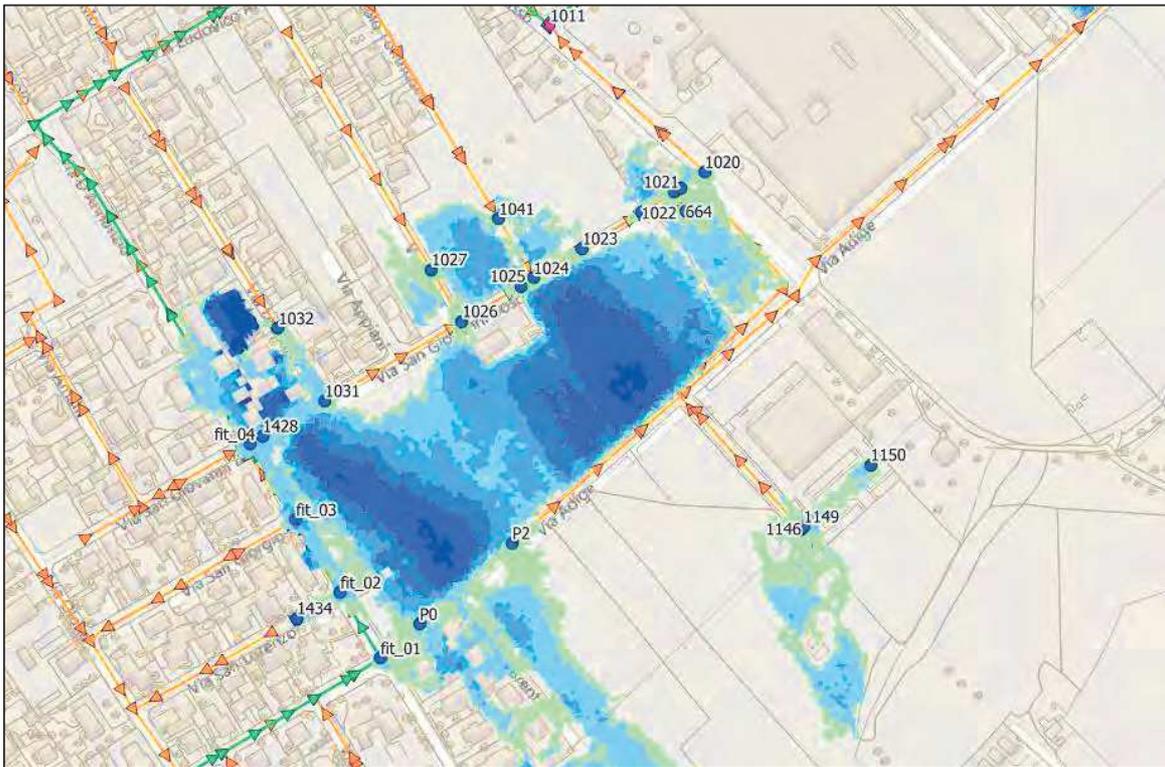
Nell'area ad est del territorio comunale (area 2), come detto, si confermano fenomeni di allagamento in corrispondenza di via D'Annunzio (collettore consortile) e via Don Bosco già riscontrati con tempo di ritorno di 10 anni. Dalla mappa degli allagamenti in figura seguente si può notare come, anche in

questo caso, i volumi esondati dalle camerette scorrono secondo le pendenze del piano campagna e si accumulino in zone depresse del territorio. Nel caso specifico gli allagamenti si concentrano nella porzione di verde confinato dalle vie San Giovanni Bosco, D'Annunzio, Torquato Tasso e Adige.

Figura 53. Allagamenti nella est del comune di Canegrate per lo scenario di simulazione con 10 anni di tempo di ritorno. In verde è riportato il tracciato del collettore consortile.

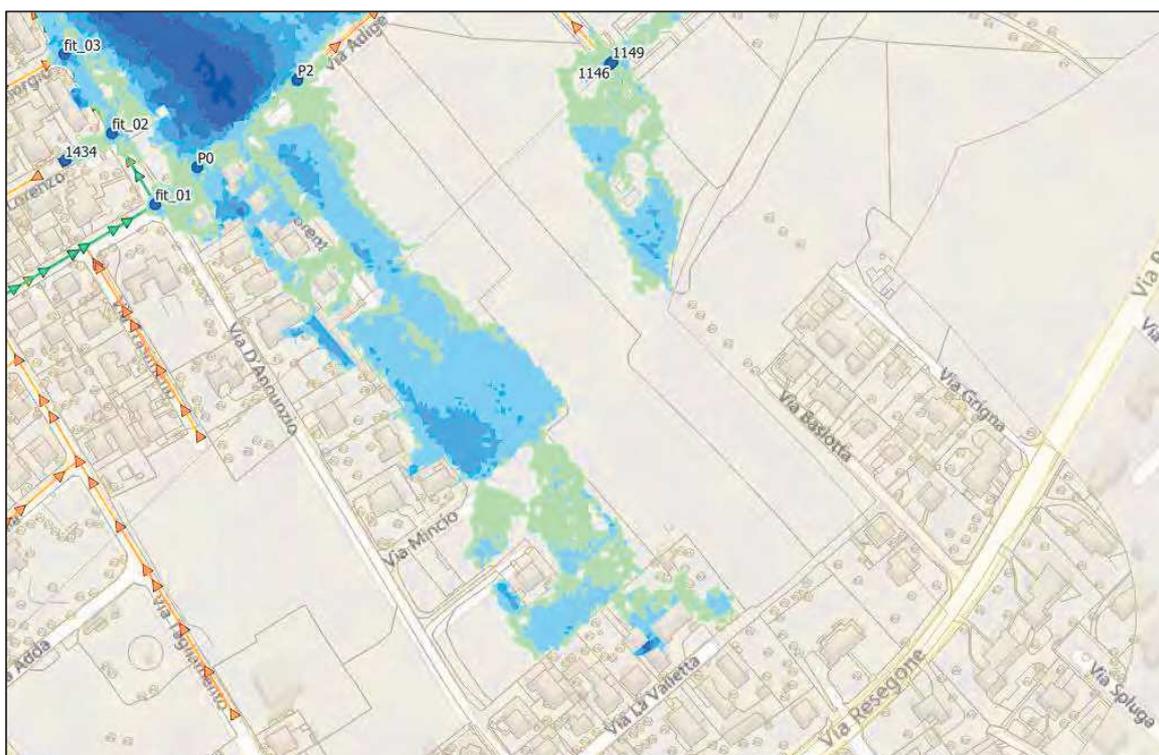
I volumi esondati dalle camerette su via Adige (camerette fit_01, P0 e P2) in figura seguente scorrono in accordo con le pendenze del terreno determinando gli allagamenti in corrispondenza delle aree verdi e del tessuto stradale in prossimità di via Brenta fermandosi prima di raggiungere via La Valletta. In corrispondenza delle camerette 1146, 1149 e 1150 in figura seguente si conferma, con un incremento d'intensità, l'allagamento già riscontrato a 10 anni, per effetto dell'insufficienza della condotta mista presente la quale non è in grado di smaltire l'apporto della rete bianca che raccoglie le acque meteoriche cadute sul piazzale in prossimità della via in esame.

Figura 54. Allagamenti in prossimità di via Adige e via Brenta.

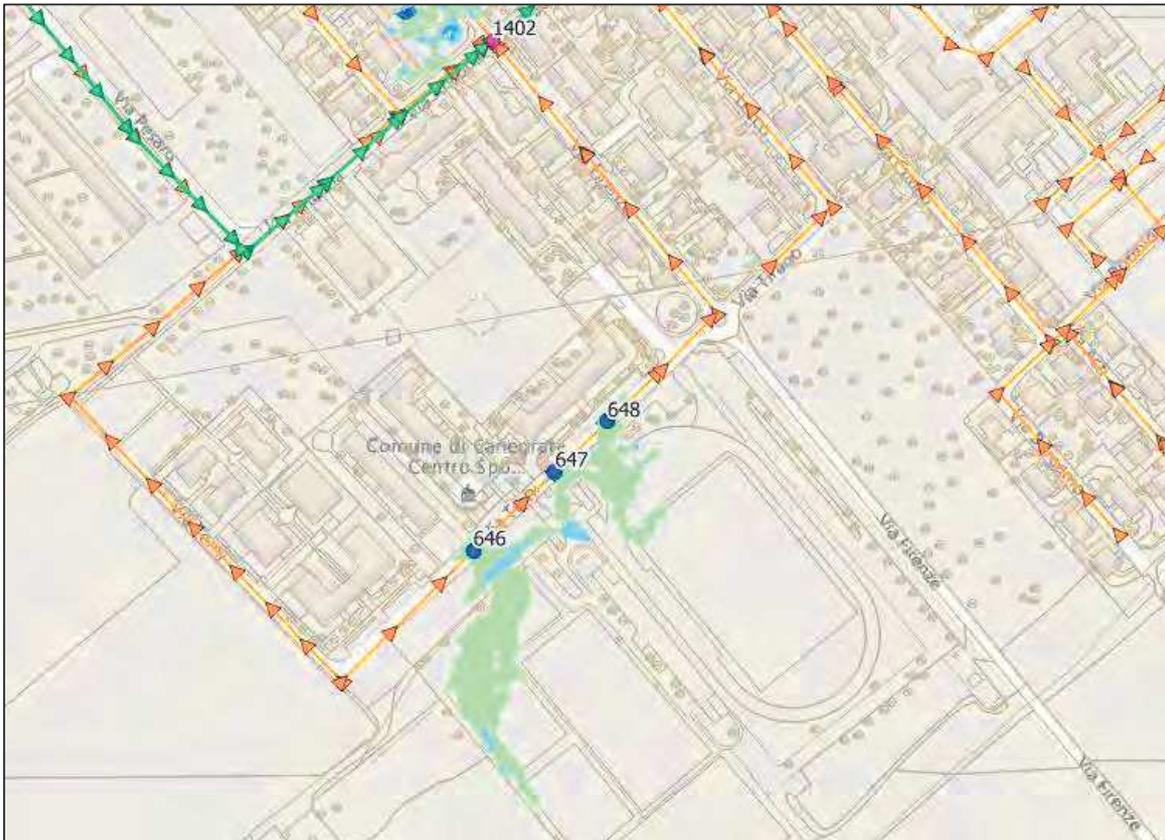
Spostandoci leggermente più a sud, i fenomeni di rigurgito innescati dalla connessione con il collettore consortile in corrispondenza di via Ancona (cameretta 1402 in viola in figura seguente) comportano allagamenti anche su via Terni in corrispondenza delle camerette 646, 647 e 648. L'allagamento, che inizia con la fuoriuscita di acqua dalle camerette sopracitate si estende nei territori a sud seguendo le pendenze del terreno (vedi figura seguente).

Figura 57. Allagamenti riscontrati su via Terni, camerette 646, 647 e 648.

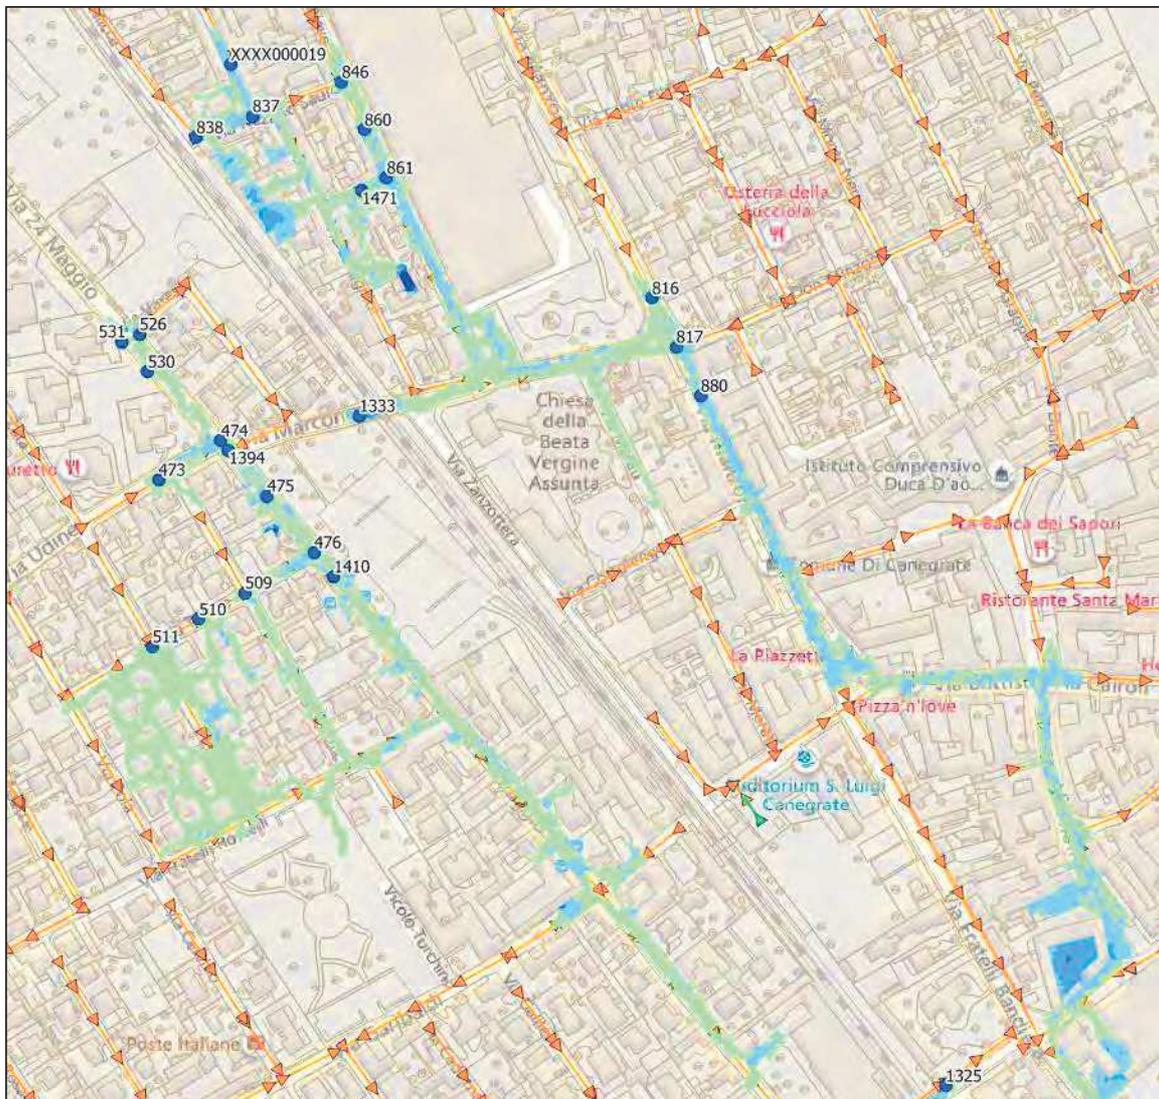
Nella porzione a nord del territorio comunale (zona 4) si registrano delle nuove fuoriuscite di acqua delle camerette in corrispondenza di via Trieste (camerette 511, 510 e 509), via XXIV Maggio (camerette 526, 530, 531, 474, 1394, 475, 476 e 1410), via Marconi (camerette 473, 1333), via Piave (camerette 846, 860 e 861), via Nazario Sauro (camerette 838, 837 e 1417) e via Manzoni (camerette 816, 817 e 880) come si vede dalla figura seguente. Le fuoriuscite fatte registrare si traducono in fenomeni di allagamento che, nello specifico, vanno ad interessare il manto stradale delle vie sopraccitate per poi estendersi verso sud su via Battisti e via Roma in accordo con le pendenze del terreno.

Figura 58. Allagamenti riscontrati nella porzione nord del territorio comunale, via Manzoni, Trieste, XXIV Maggio e Piave.

Come già evidenziato per la simulazione precedente in corrispondenza di via Marconi (camerette 1333 in figura precedente) si riscontra una problematica di allagamento dovuta alla fuoriuscita e ristagno dell'acqua nella condotta delle acque bianche in corrispondenza del sottopasso.

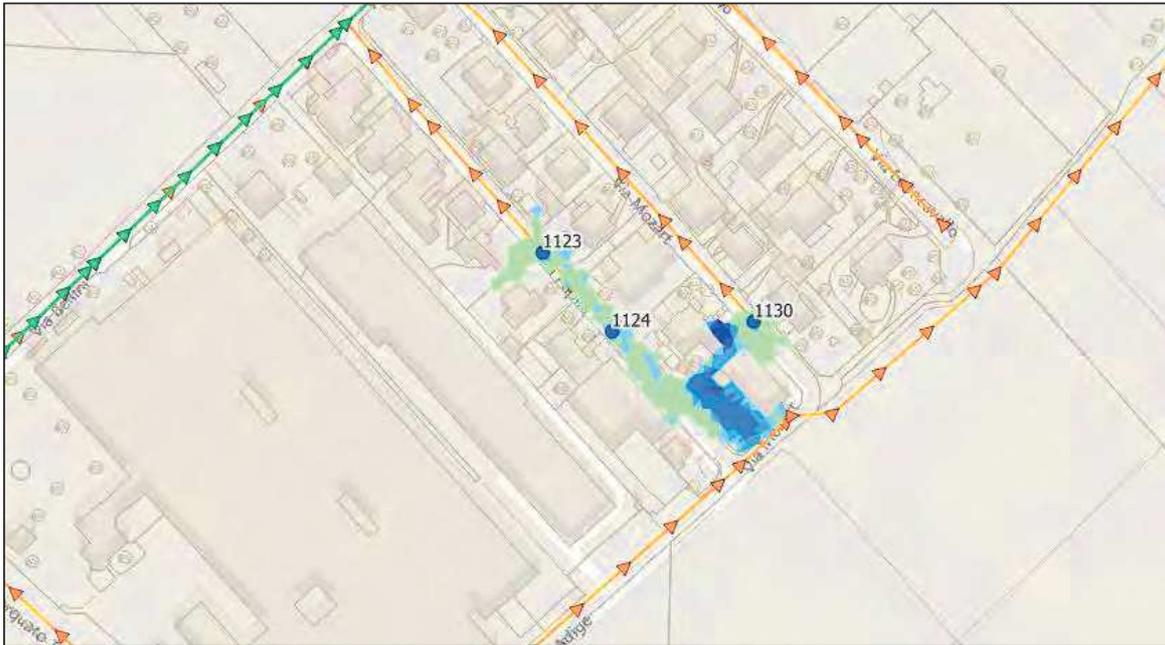
Analoghe considerazioni possono essere fatte per l'allagamento fatto registrare in corrispondenza di via Mozart alla cameretta 1130.

Figura 60. Allagamenti riscontrati su via Papini alle camerette 1123, 1124 e via Mozart alla cameretta 1130.

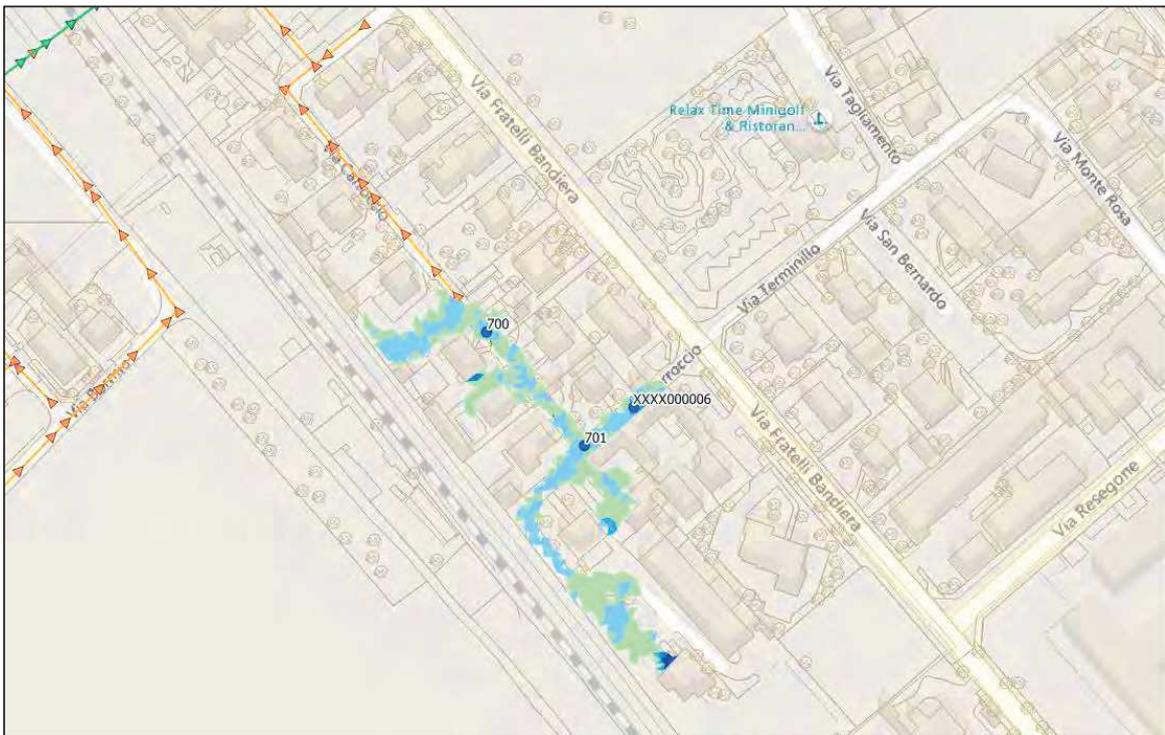
In corrispondenza di via Carroccio (camerette 700, 701 e XXXX00006 in figura seguente) si evidenzia un allagamento per effetto dei fenomeni di rigurgito.

Figura 61. Allagamenti riscontrati su via via Carroccio allagamenti alle camerette 700, 701 e XXXX000006.

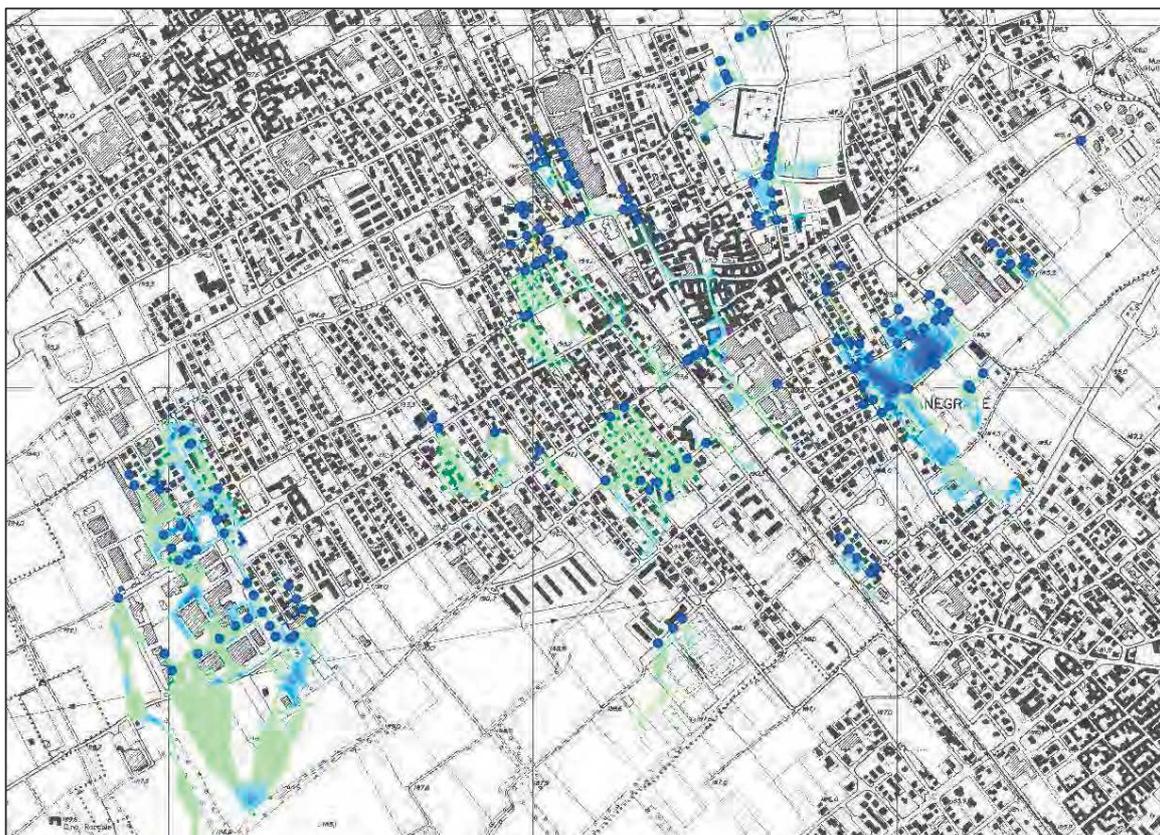
Di seguito è riportato un estratto della planimetria (involuppo dei massimi tiranti) per l'evento con cento anni di tempo di ritorno dove in blu sono riportate le camerette nelle quali il livello idrico supera il livello del piano campagna facendo registrare così un allagamento in prossimità del nodo coinvolto; in verde chiaro sono mappati invece gli allagamenti con tirante inferiore ai 5 cm ritenuti, in accordo con il gestore del servizio idrico integrato CAP Holding, un grado di approssimazione per definire gli allagamenti non critici. Completa il quadro dello scenario in oggetto l'elaborato TAV 1.3 Delimitazione aree soggette ad allagamento nello Stato di fatto TR 100. In appendice sono riportati i profili idraulici corrispondenti.

Figura 62. Scenario di simulazione con 100 anni di tempo di ritorno

Il funzionamento della rete per tempo di ritorno pari a 100 anni presenta in generale gli allagamenti già evidenziati per $T=50$ anni, con un aggravamento degli stessi. Tali allagamenti sono dovuti, come detto in precedenza, a insufficienze e rigurgiti dei collettori.

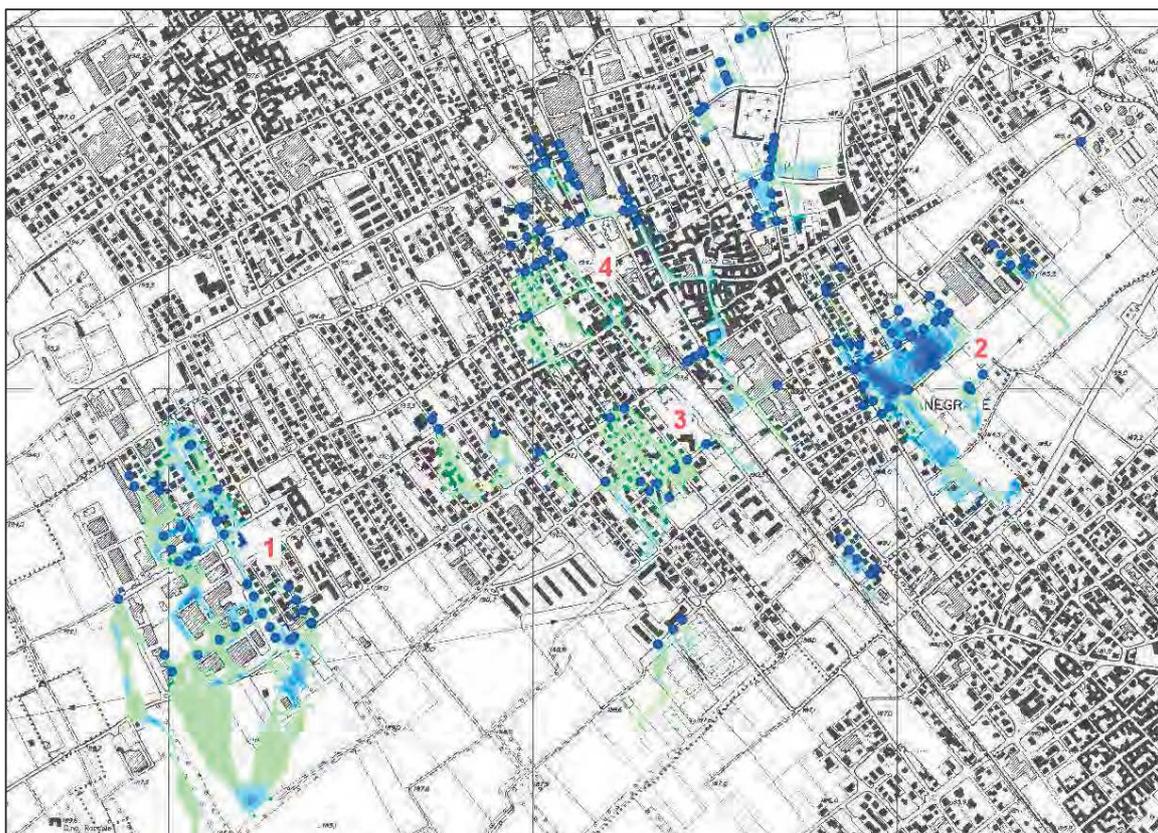
Più nel dettaglio, in questa simulazione, i fenomeni di allagamento del piano campagna si confermano concentrati nelle aree già evidenziate per la simulazione con tempo di ritorno di 50 anni con un aumento dell'intensità delle criticità. Si veda figura seguente.

Figura 63. Scenario di simulazione con 100 anni di tempo di ritorno. Individuazione macro-aree

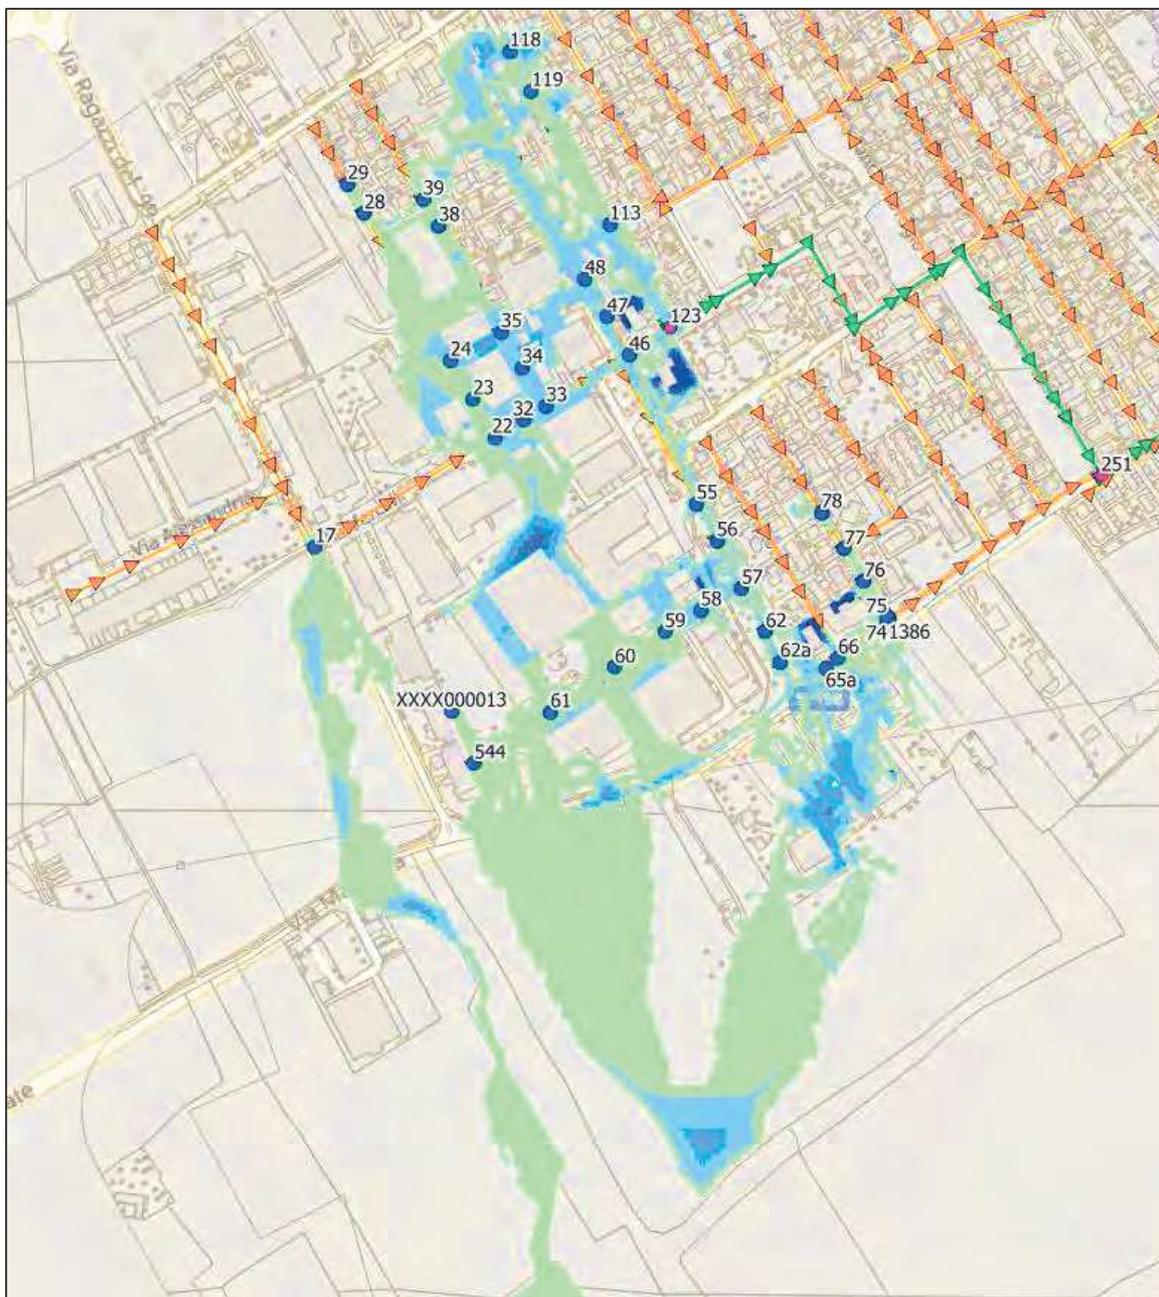
Per quanto riguarda l'area industriale (zona 1) si conferma l'allagamento generalizzato dell'intera zona (si veda figura seguente).

Figura 64. Allagamenti nella zona industriale per lo scenario di simulazione con 100 anni di tempo di ritorno.

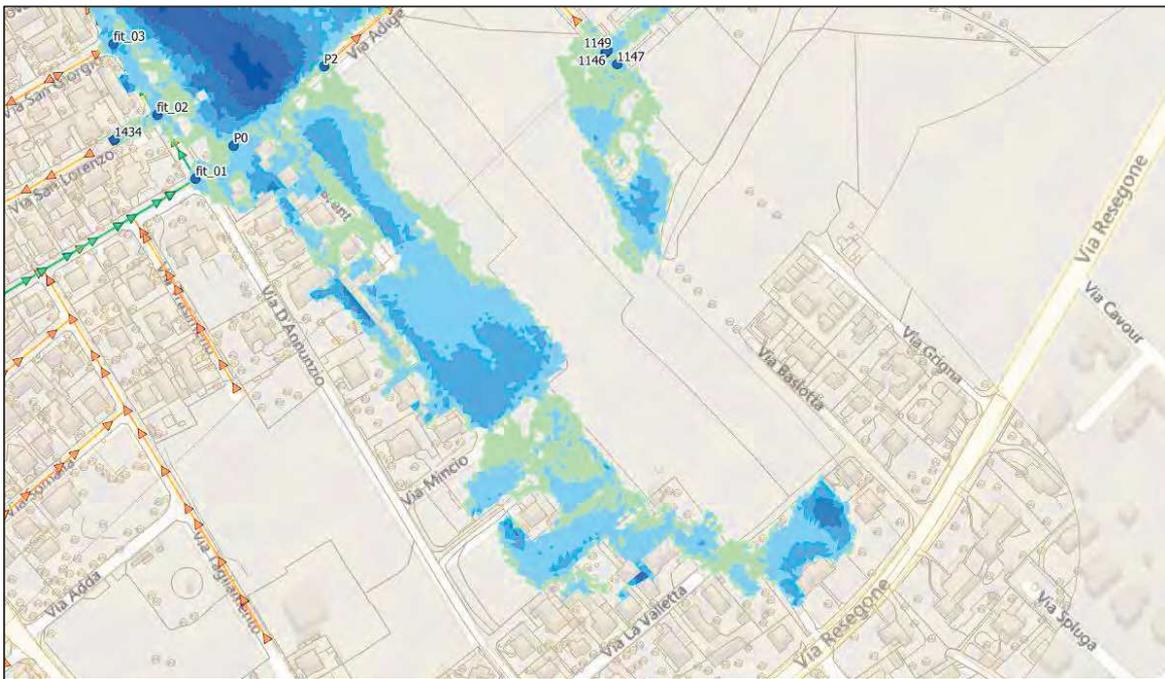
Figura 66. Allagamenti in prossimità di via Adige e via Brenta.

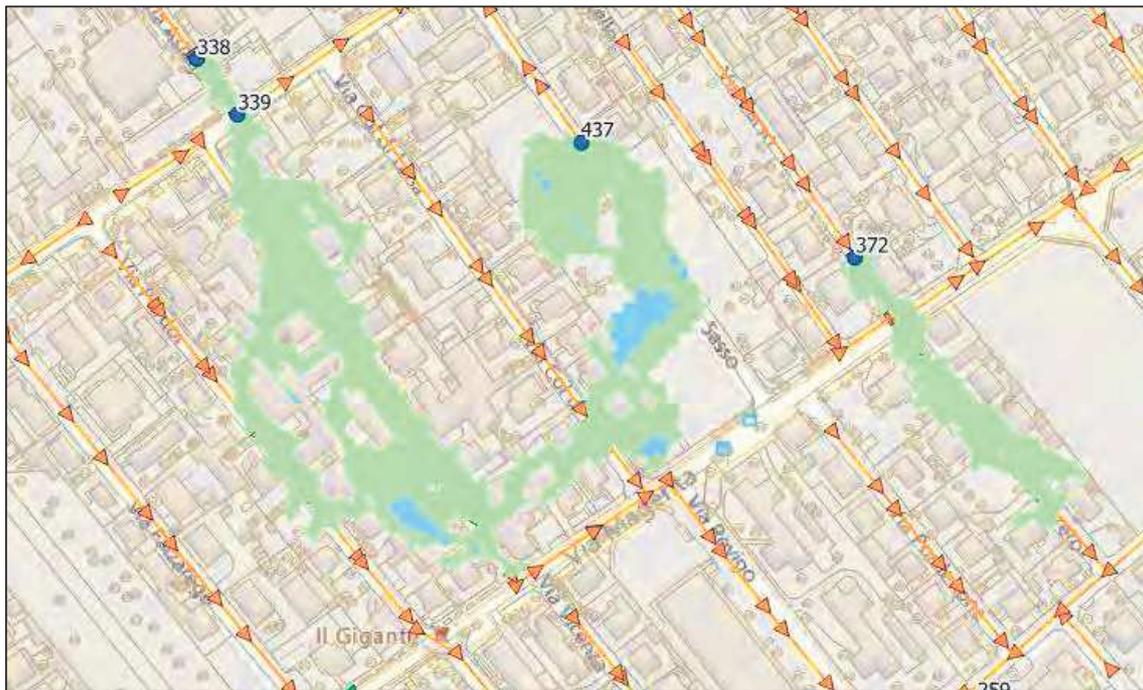
Per quanto riguarda la zona 3 a sud del comune di Canegrate (via Garibaldi, via Gran Sasso, via Como, via Magenta e via Firenze) si registrano fenomeni di allagamento già riscontrati nella simulazione precedente con un aumento delle criticità.

Gli allagamenti sono dovuti a fenomeni di rigurgito prodotti dal generale riempimento della rete fognaria. Questa problematica verrà riscontrata più volte all'interno della simulazione in quanto, come già spiegato brevemente, la rete non è progettata per smaltire un evento con tempo di ritorno di 100 anni o superiore.

Figura 67. Allagamenti riscontrati su via Garibaldi, via Gran Sasso, via Adamello, via Carso e via Rovereto.

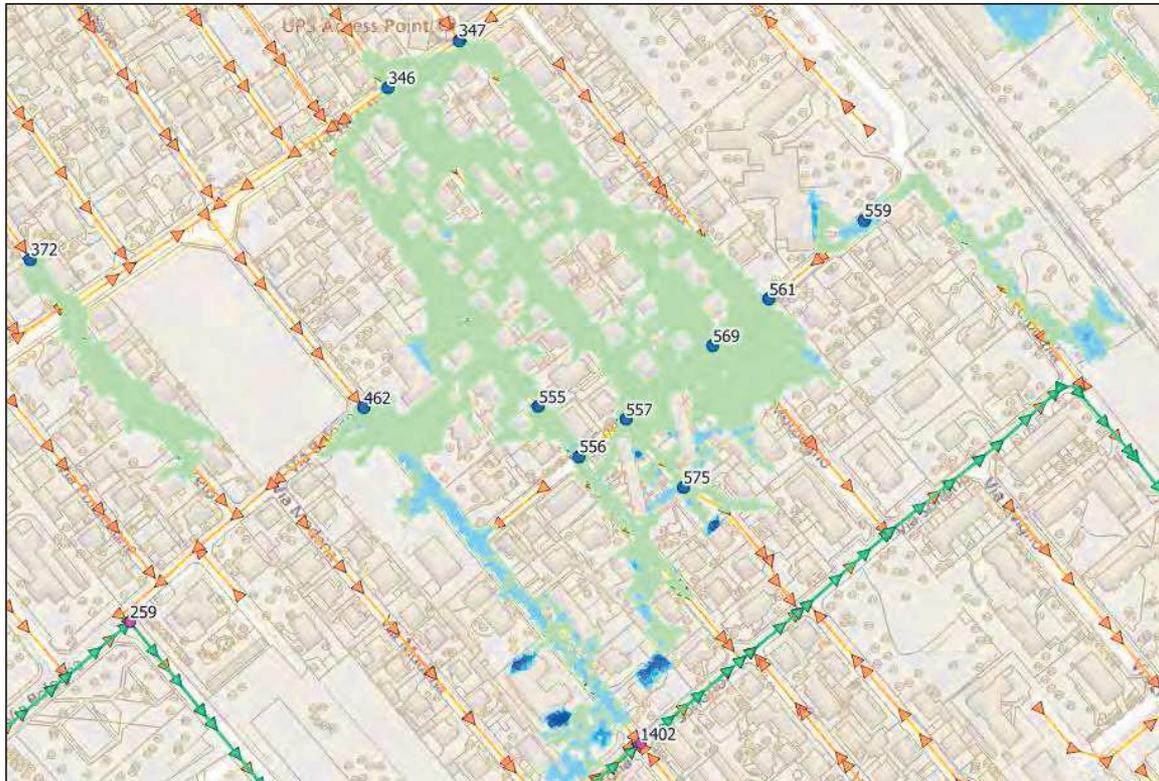
Figura 68. Allagamenti riscontrati su via Firenze e nella zona di via Magenta-via Como

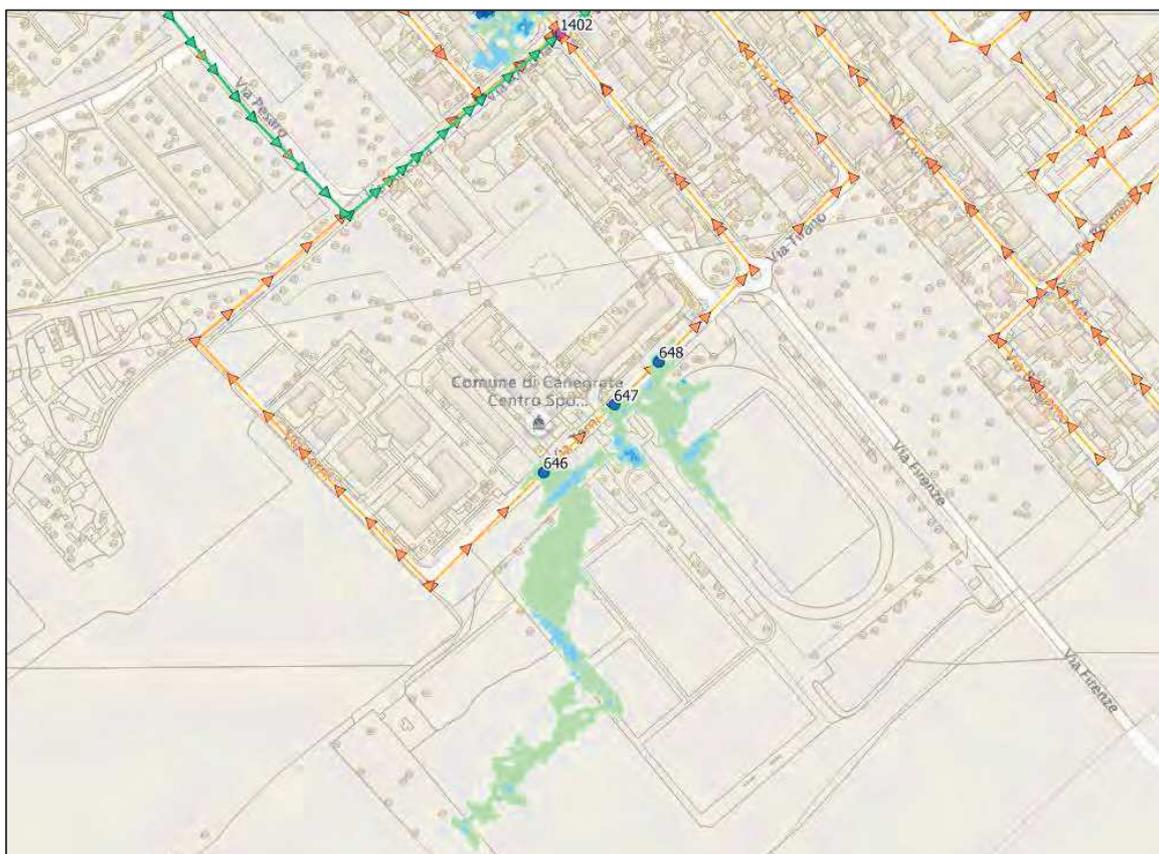
Figura 69. Allagamenti riscontrati su via Terni, camerette 646, 647 e 648.

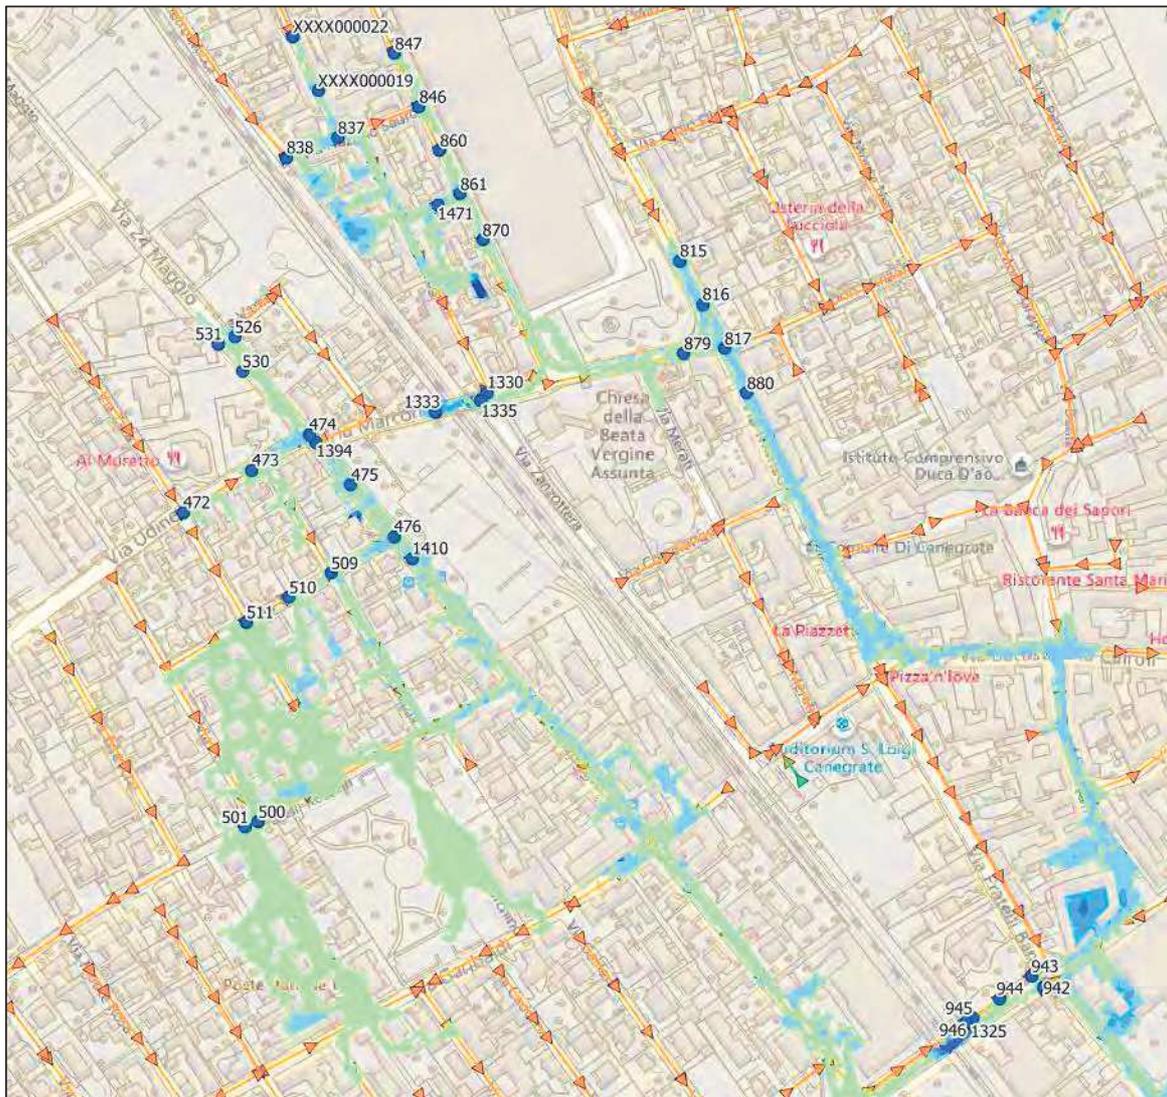
Nella porzione a nord del territorio comunale (zona 4) in corrispondenza delle vie Trieste, XXIV Maggio, Marconi, Piave, Nazario Sauro e Manzoni si registrano analoghi allagamenti riscontrati nella simulazione con tempo di ritorno di 50 anni con un aumento anche qui delle criticità. Di seguito sono riportate le planimetrie degli allagamenti riscontrati.

Figura 70. Allagamenti riscontrati nella porzione nord del territorio comunale, via Manzoni, Trieste, XXIV Maggio e Piave.

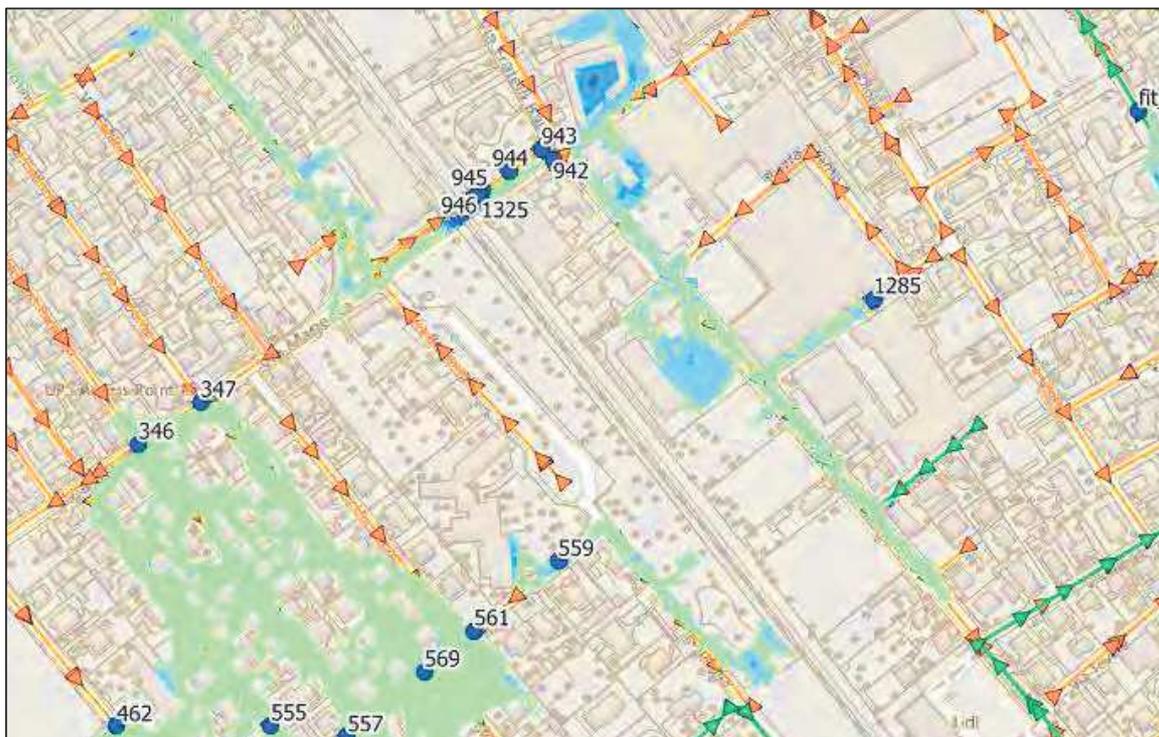
In corrispondenza del sottopasso di via Novara si registra una nuova fuoriuscita dalle camerette 942, 943, 944 e 946 che provocano l'allagamento del sottopasso come mostrato dalla figura seguente.

Figura 71. Allagamenti riscontrati su via Roma, via Fratelli Battaglia e via Novara.

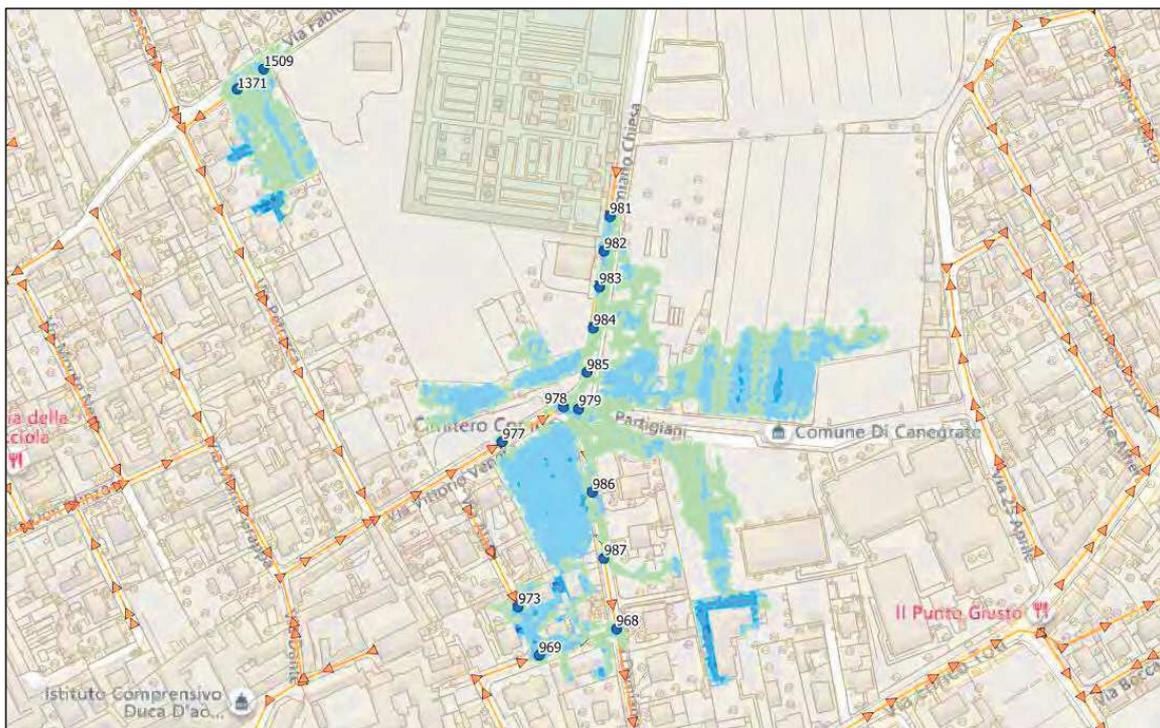
Più a nord, in corrispondenza di via Damiano Chiesa (camerette 981, 982, 983, 984, 985, 986, 987 e 979) si conferma l'allagamento già riscontrato nelle simulazioni precedenti che interessa la strada e i terreni verdi adiacenti ad essa; si veda figura seguente.

Figura 72. Allagamenti riscontrati su via Damiano Chiesa alle camerette 981, 982, 983, 984, 985, 986, 987, 968.

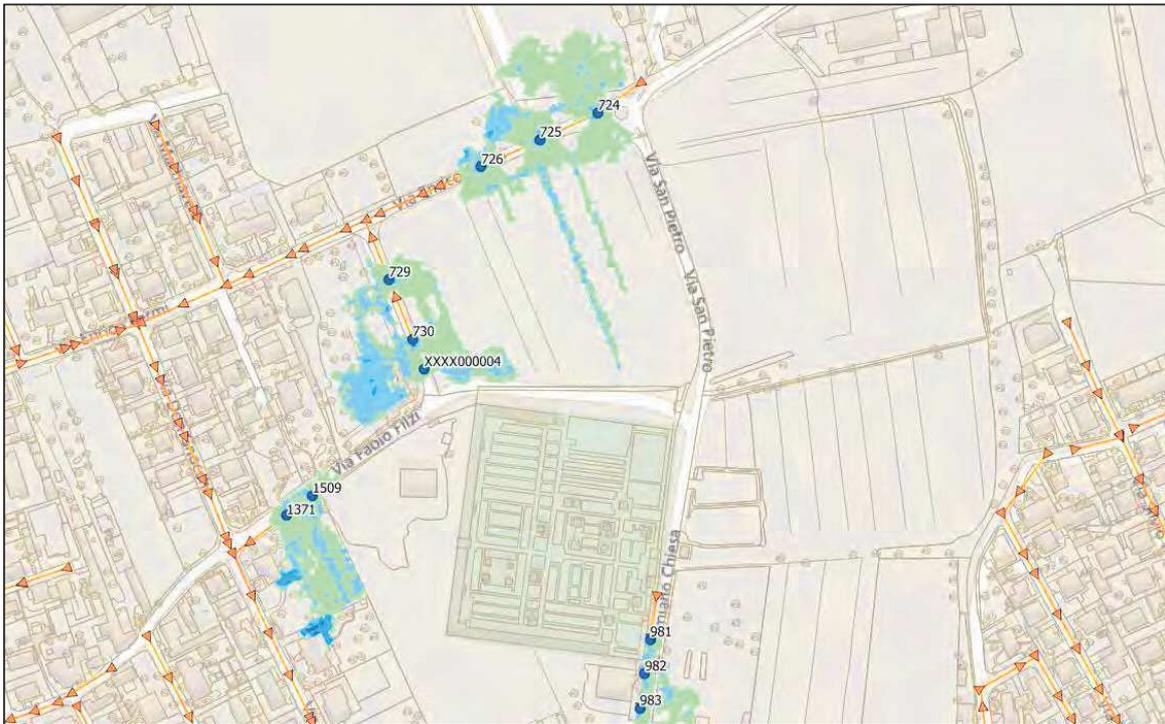
Figura 73. Allagamenti riscontrati su via Fabio Filzi alle camerette 1371 e 1509 e su via Enrico Fermi camerette 724, 725, 726, 729, 730 e XXXX000004.

Dalla planimetria precedente si evidenziano anche tre zone di allagamento più ristrette; una su via Filzi (camerette 509 e 1371) e due su via Enrico Fermi (camerette 724, 725 e 726 la prima e camerette 729, 730 e XXXX000004 la seconda).

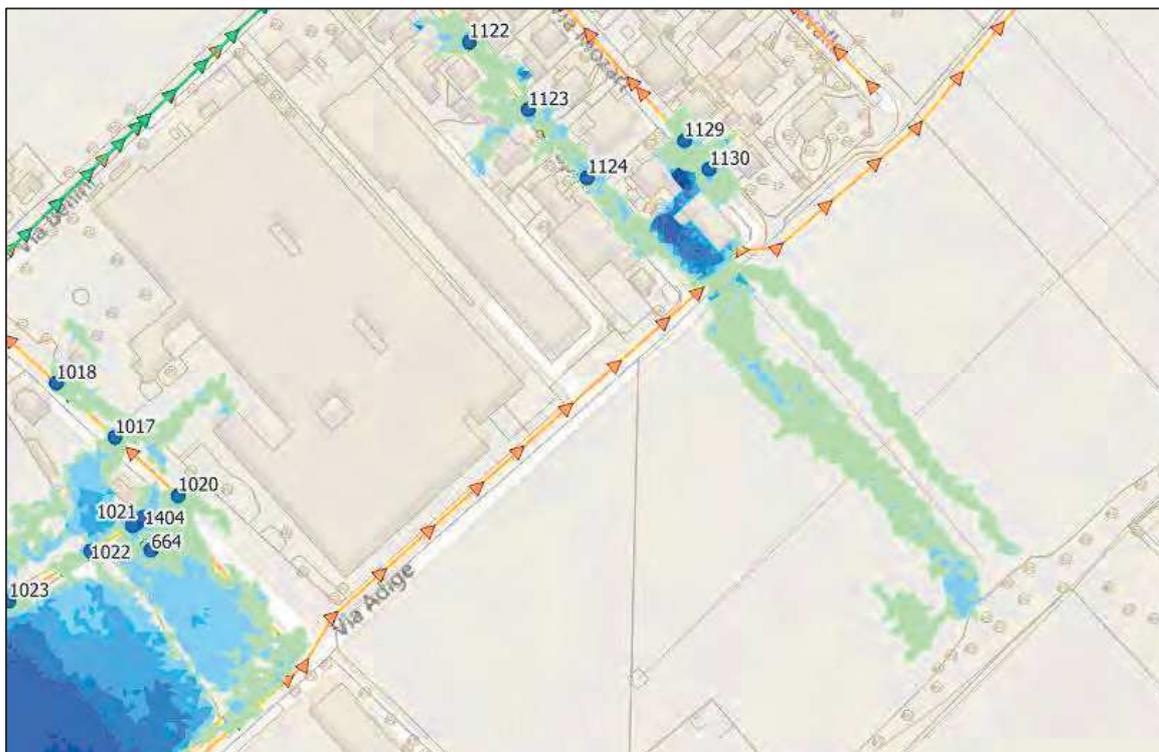
Analogamente su via Papini (camerette 1122, 1123, 1124 in figura seguente) e via Mozart (camerette 1129 e 1130) si confermano gli allagamenti riscontrati nella simulazione precedente.

Figura 74. Allagamenti riscontrati su via Papini alle camerette 1122, 1123, 1124 e via Mozart alle camerette 1129 e 1130.

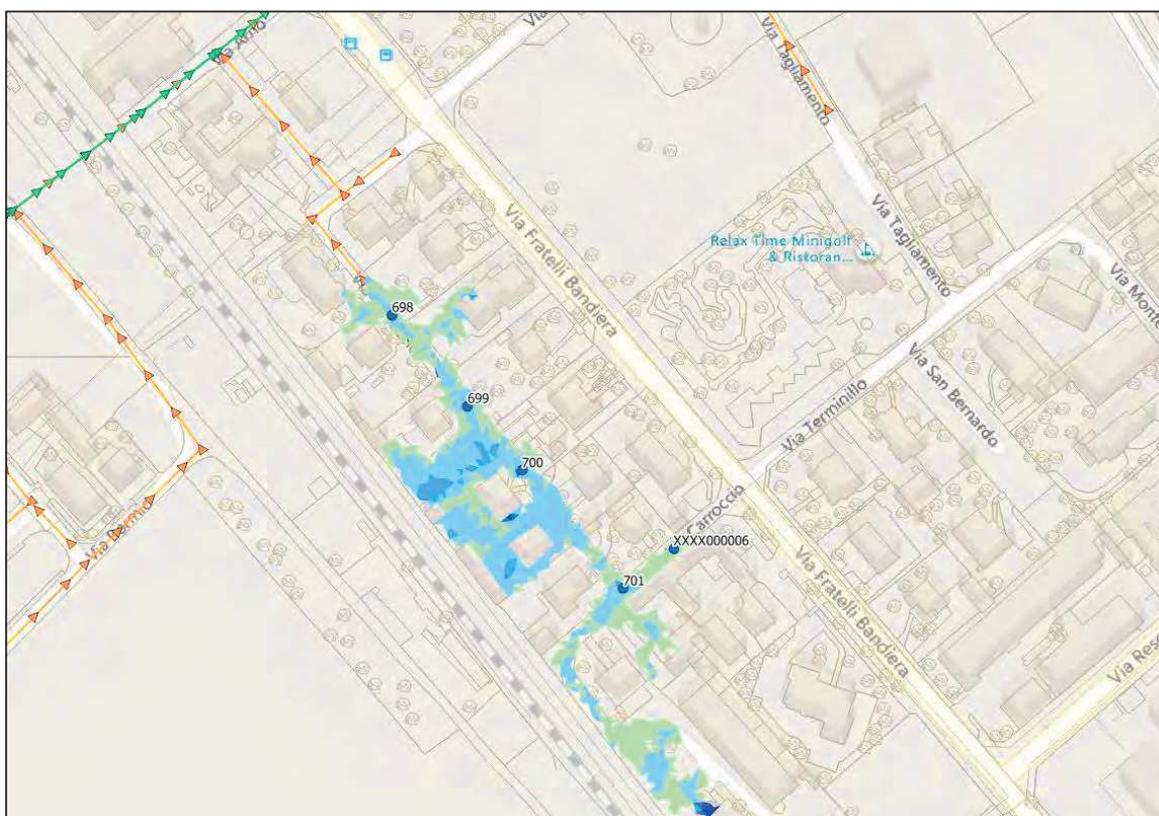
In corrispondenza di via Carroccio (camerette 698, 699, 700, 701 e XXXX00006 in figura seguente) si conferma l'allagamento già riscontrato in precedenza per effetto dei fenomeni di rigurgito, i quali provocano la fuoriuscita di acqua dalle camerette.

Figura 75. Allagamenti riscontrati su via via Carroccio allagamenti alle camerette 698, 699, 700, 701 e XXXX000006.

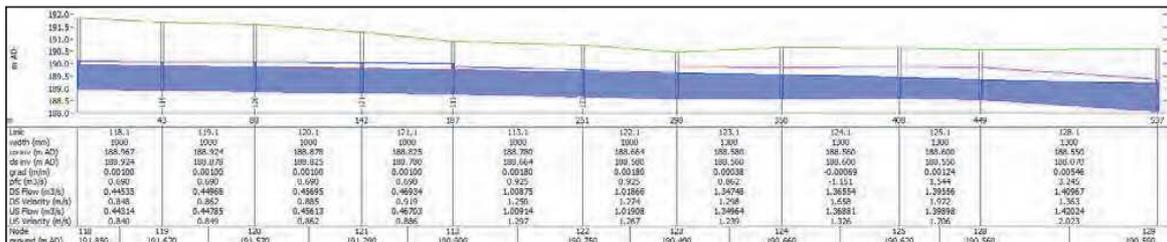
Di seguito si riportano due profili del collettore consortile in corrispondenza dell'ingresso nel comune di Canegrate (via Goito) e di via D'Annunzio dove sono state risolte le criticità riguardanti gli allagamenti riscontrati.

Figura 76. Profilo idraulico del collettore consortile in corrispondenza di via Goito. Ingresso collettore consortile nel comune di Canegrate.

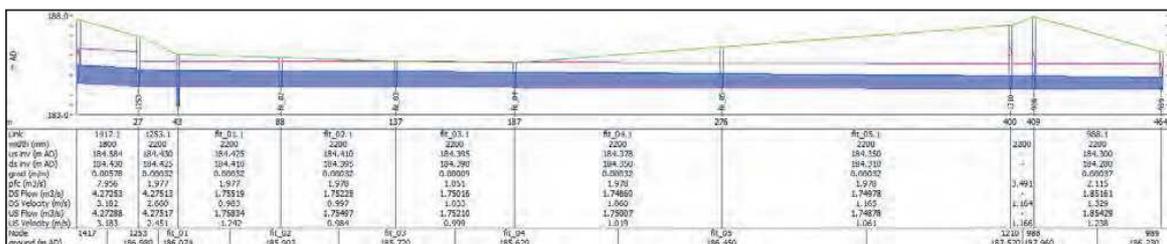
Figura 77. Profilo idraulico del collettore in corrispondenza di via D'Annunzio dove è stata implementata la vasca nel nodo fit_01.

Intervento IS12. Implementata nel modello dello stato di progetto inserendo una vasca di accumulo in corrispondenza del nodo fit_01.
