4.1.3 Simulazione per tempo di ritorno di 100 anni

5. RISULTATI SIMULAZIONI A SEGUITO DEGLI INTERVENTI IN PROGETTO

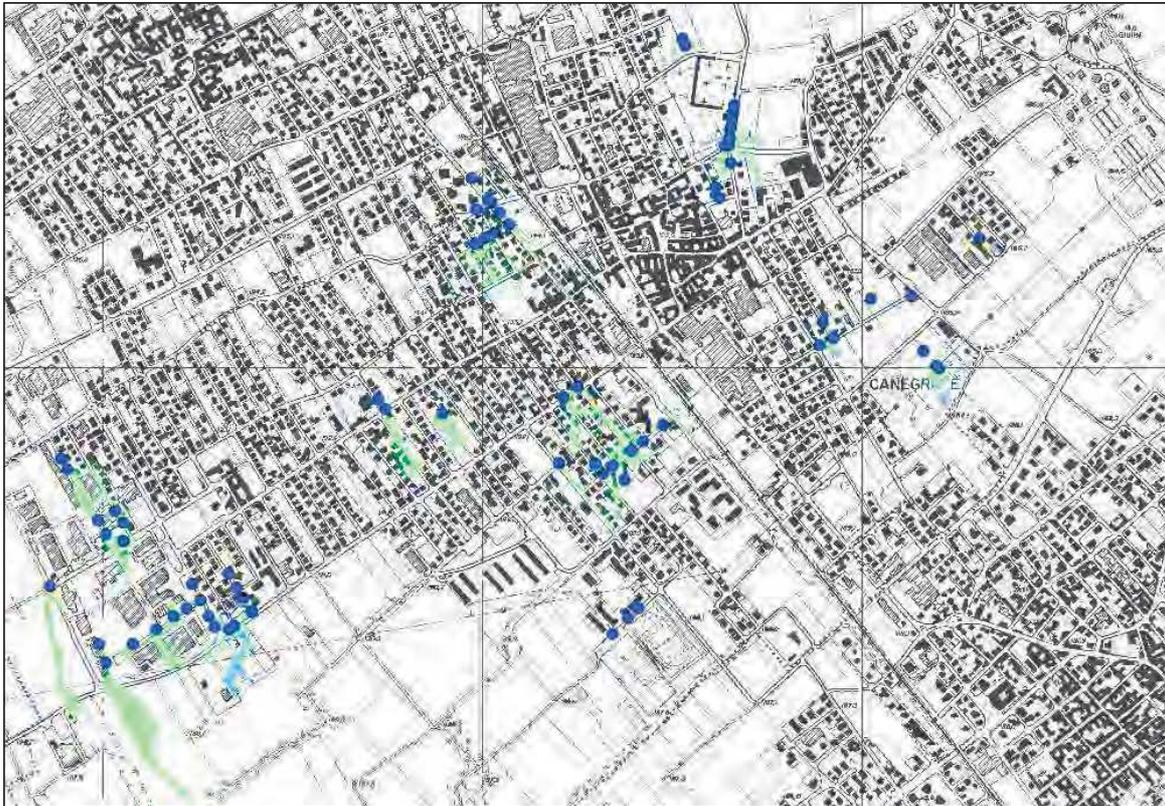
Di seguito è riportata la mappa degli allagamenti per la simulazione con 50 anni di tempo di ritorno nello stato di progetto. Si nota che permangono alcuni allagamenti nelle zone evidenziate come critiche nella simulazione allo stato di fatto con però una sostanziale riduzione dell'intensità degli allagamenti (si faccia riferimento all'elaborato TAV.3.1 Delimitazione aree soggette ad allagamento nello Stato di progetto TR 50).

Figura 78. Stato di progetto, simulazione con tempo di ritorno di 50 anni.

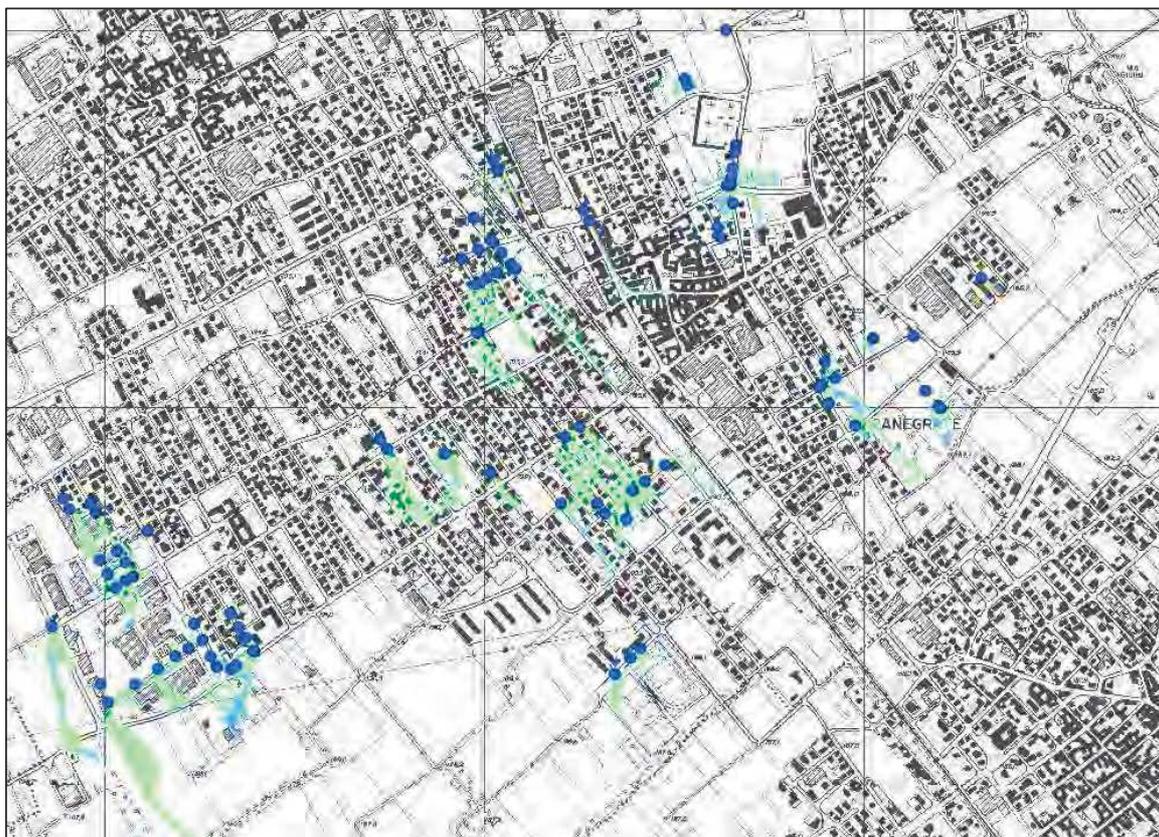
Di seguito è riportata la mappa degli allagamenti per la simulazione con 100 anni di tempo di ritorno nello stato di progetto. Anche in questo scenario alcuni allagamenti nelle zone evidenziate come critiche nella simulazione allo stato di fatto con però una sostanziale riduzione dell'intensità degli allagamenti (si faccia riferimento all'elaborato TAV.3.2 Delimitazione aree soggette ad allagamento nello Stato di progetto TR 100).

Figura 79. Stato di progetto, simulazione con tempo di ritorno di 100 anni.
