# VALUTAZIONE DEI RISCHI DI ESPOSIZIONE AD AMIANTO

| <b>IMMOBILE:</b> | <b>Complesso Scolastico Alessandro Manzoni</b> |
| Sede: | <b>Complesso scolastico Alessandro Manzoni via XXV Aprile – via dei Partigiani Canegrate (MI)</b> |

| <b>TIPO DI DOCUMENTO:</b> | <b>Valutazione dei Rischi di esposizione ad Amianto</b> |

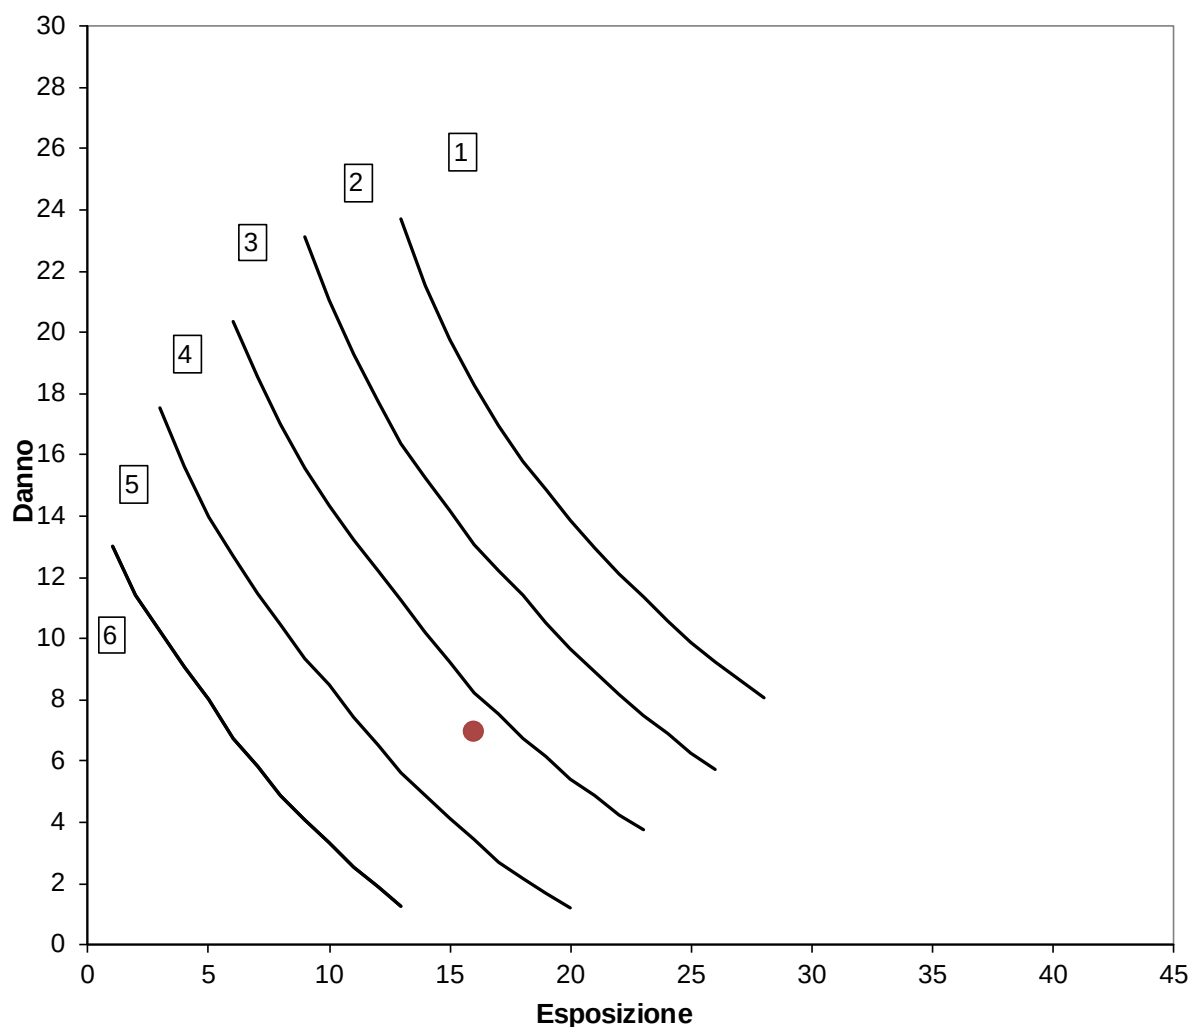
| A1 | A2 | A3 | A4 | A5 | A6 | | | | Livello di Danno |
|---|---|---|---|---|---|---|---|---|---|
| 0 | 3 | 1 | 0 | 2 | 2 | 1 | 4 | 3 | 16 |

**Zona 4 = Riparazione.** Le aree danneggiate dovrebbero essere sistemate con interventi limitati di confinamento o incapsulamento.

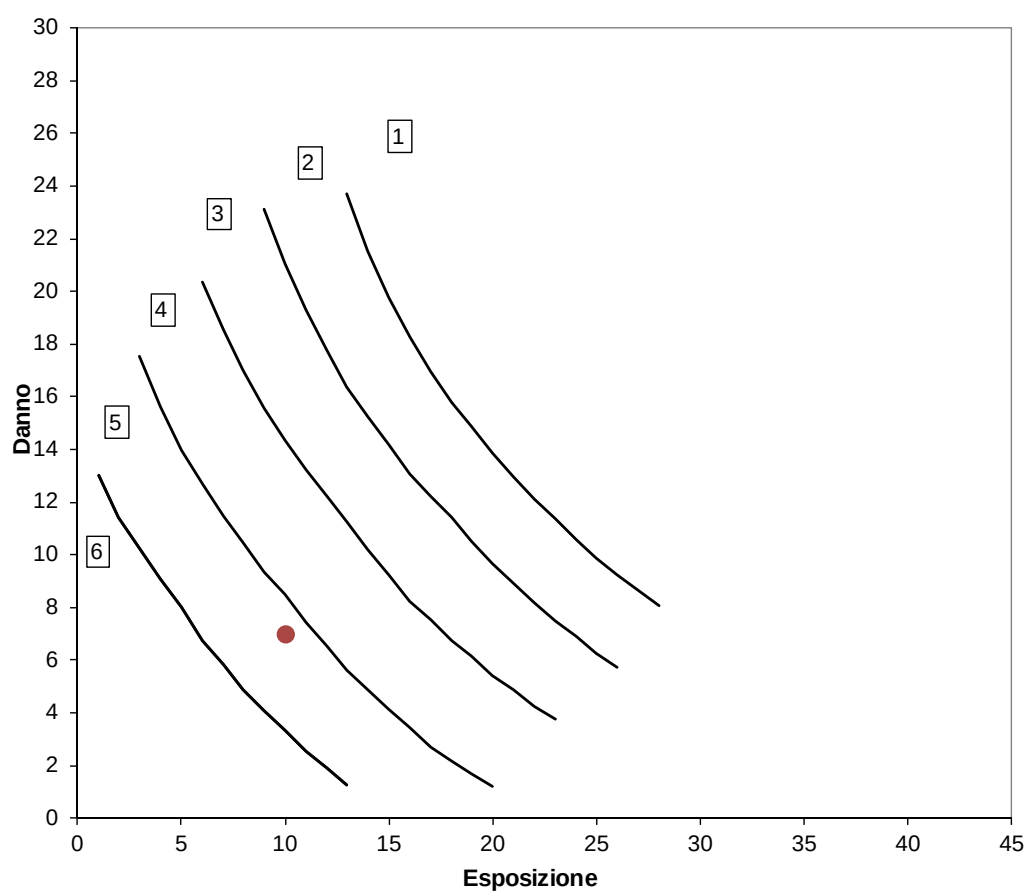
INDICE VERSAR GRAFICO DEL PERICOLO\_torino di esalazione

| A1 | A2 | A3 | A4 | A5 | A6 | | | | Livello di Danno |
|---|---|---|---|---|---|---|---|---|---|
| 0 | 1 | 1 | 2 | 2 | 0 | 1 | 2 | 1 | 10 |

**Zona 5 = Monitoraggio e Controllo periodico.** Controllo periodico delle aree al fine di assicurare che non si verifichino danni ulteriori.

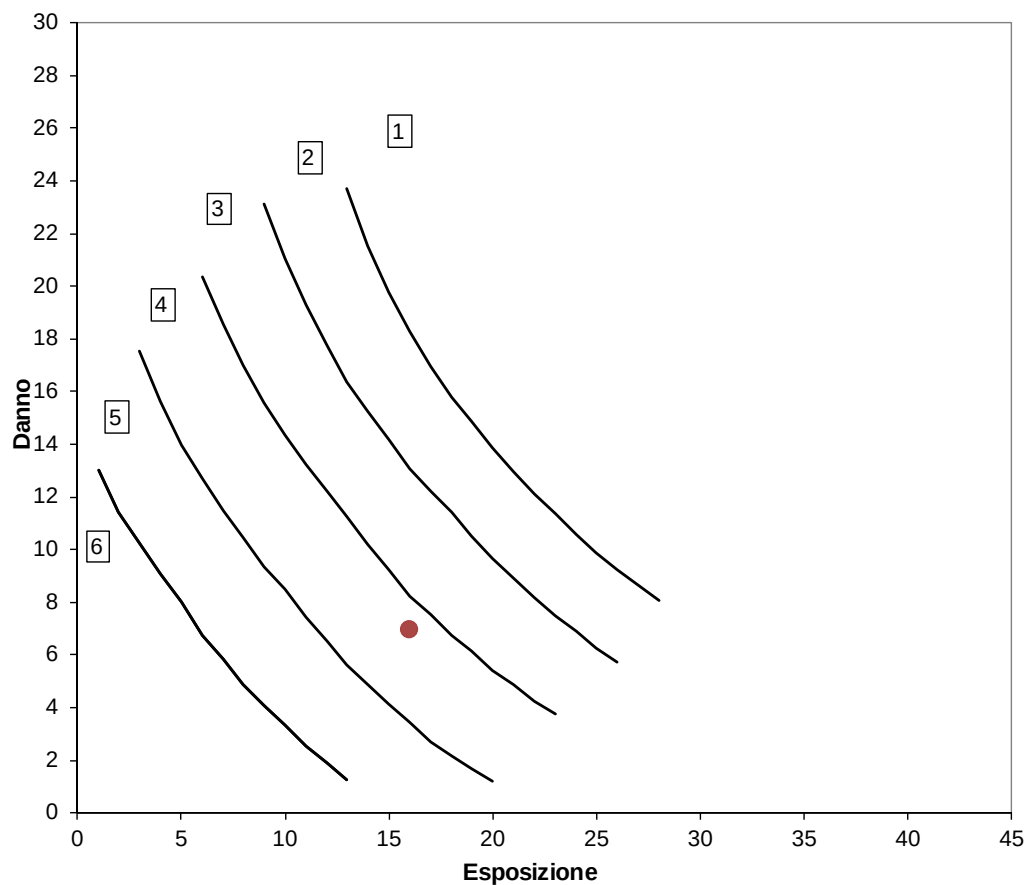
INDICE VERSAR GRAFICO DEL PERICOLO\_mastice infissi

| A1 | A2 | A3 | A4 | A5 | A6 | | | | Livello di Danno |
|---|---|---|---|---|---|---|---|---|---|
| 0 | 1 | 1 | 2 | 2 | 2 | 1 | 4 | 3 | 16 |

**Zona 4 = Riparazione.** Le aree danneggiate dovrebbero essere sistemate con interventi limitati di confinamento o incapsulamento.
