# MONITORAGGIO FIBRE DI AMIANTO AERODISPERSE

<b>UNITA' PRODUTTIVA:</b>	<b>Complesso scolastico Aldo Moro</b>
Sede:	<b>Complesso scolastico Aldo Moro via Redipuglia, 8 Canegrate (MI)</b>
Attività svolta:	Scuola primaria

<b>COMMITTENTE:</b>	<b>Comune di Canegrate</b>
Sede	Via Manzoni 1, 20010 Canegrate
Tel. e Fax:	0331 – 46381/0331/40153
E-mail	PEC: comune.canegrate@pec.regione.lombardia.it Mail: info@comune.canegrate.mi.it
Referente	Arch. Zottarelli

<b>TIPO DI DOCUMENTO:</b>	<b>Report sul Monitoraggio dell'aria (verifica della presenza delle fibre asbestiformi aerodisperse)</b>
Descrizione documento:	Report di Monitoraggio dell'aria (fibre aerodisperse)

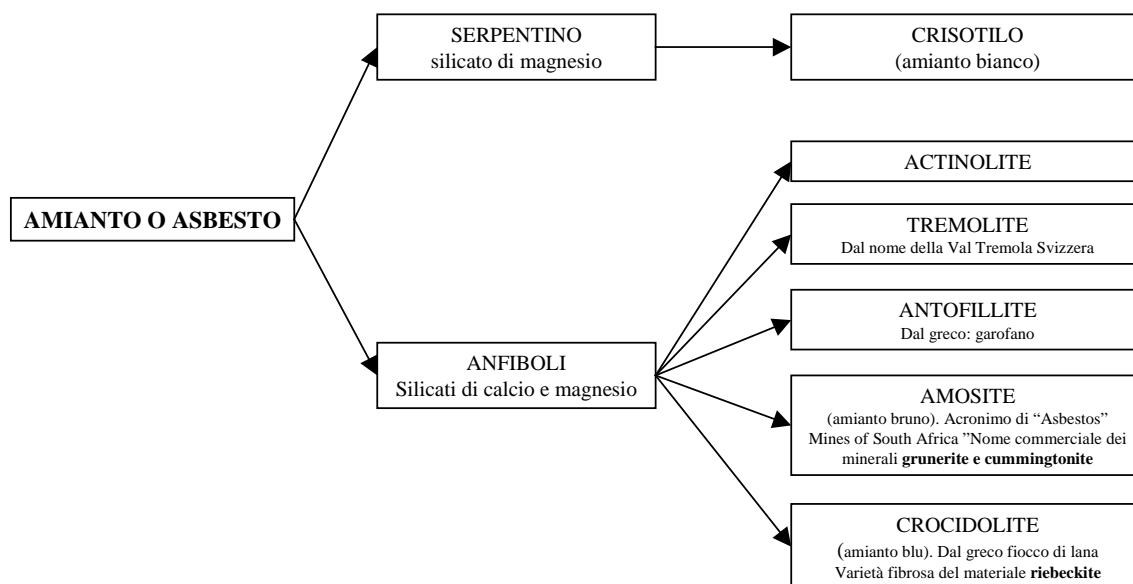
*Il grafico illustra i sei differenti tipi di amianto presenti in natura*

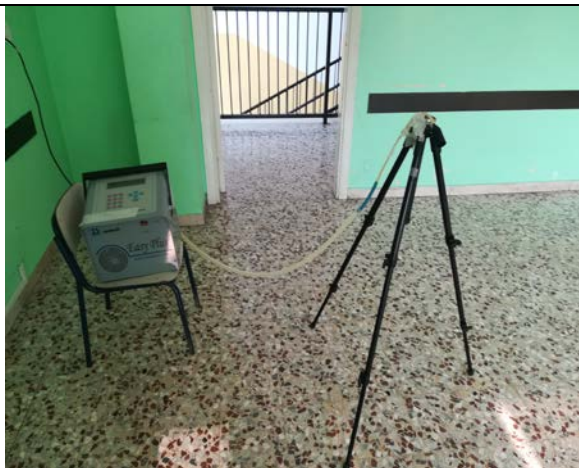
Le pompe di campionamento dell'aria sono state poste nei punti di monitoraggio sopra citati dotati di grembialini di campionamento inseriti su pinza montata e su trepiede ad un'altezza di circa 1,5 m dal piano di calpestio.

**Foto 1 - Rilievo Aula primo piano**

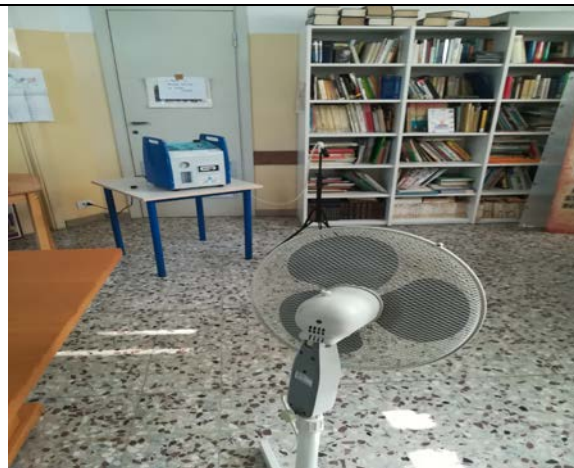
**Foto 2 - Rilievo biblioteca primo piano**

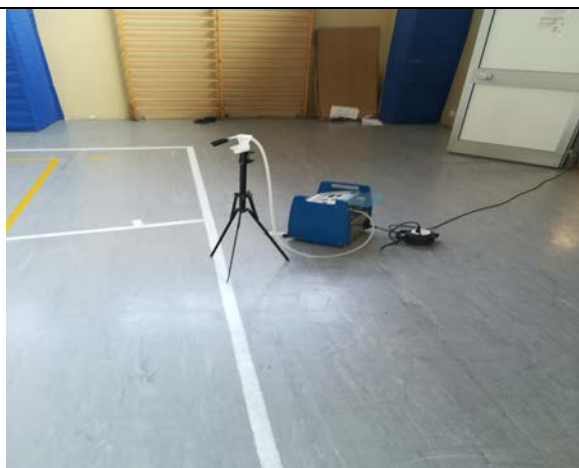
**Foto 3 - Rilievo Palestra piano rialzato**

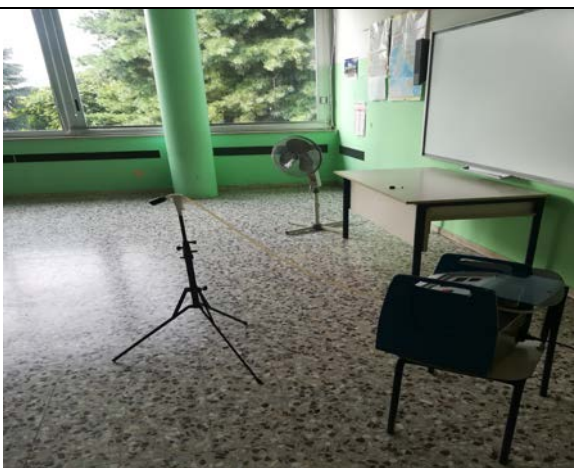
**Foto 4 - Rilievo Aula primo piano**

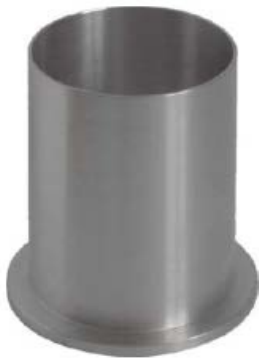
**Figura 2 Grembialino cilindrico**

La linea di campionamento utilizzata nei monitoraggi è costituita dal campionatore d'aria e dal grembialino cilindrico di diametro pari a 25 mm dotato di membrana ai sensi del DM 06/09/1994. I due elementi sono collegati tra loro da un tubo flessibile.

GREMBIALINO cilindrico Ø 25 mm  
(lung. 35 mm – int. 20 mm)
